Nachverdichtung

Dachgeschossausbau bei einem Bürgerhaus in Konstanz

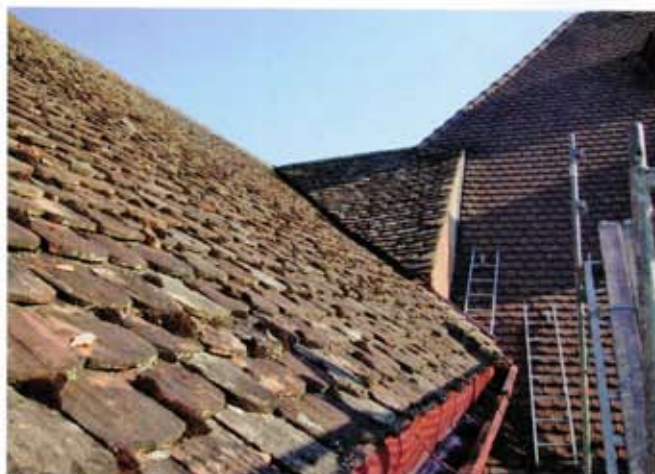
Oben links: Die alte Biberdeckung war schon mehrfach umgedeckt worden und an vielen Stellen undicht

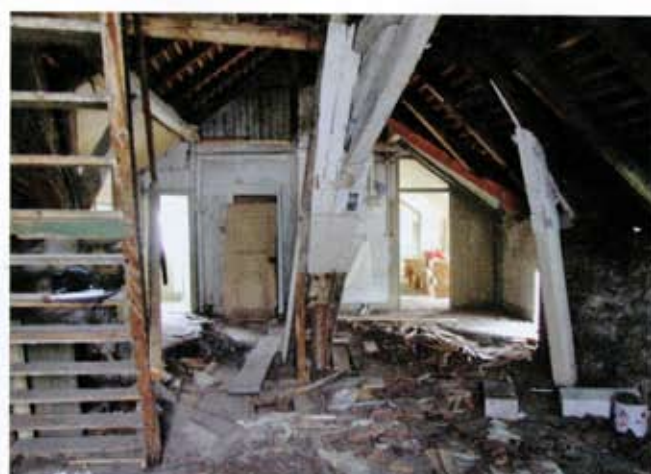
Daneben: Das Dachgeschoss wurde vor dem Umbau als Lagerraum genutzt und war dementsprechend dunkel

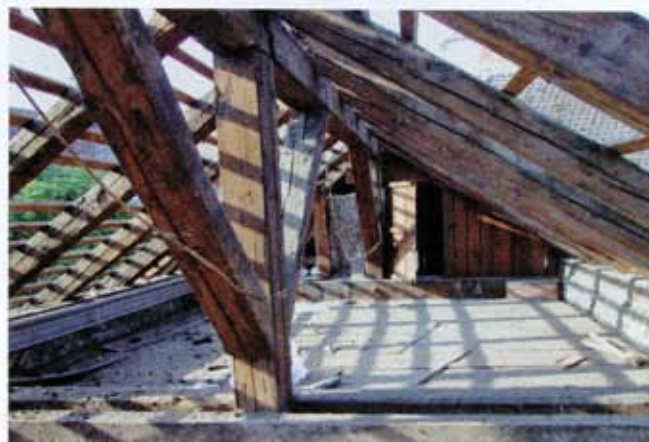
Im Dachstuhl mussten die Zimmerleute Feuchtigkeitsschäden an den Fußpfetten, den Sparrenfüßen und den Aufschieblingen reparieren

Die Reparaturarbeiten an dem alten Dachstuhl erwiesen sich als anspruchsvolle Aufgabe für die Zimmerei: Nachdem die Handwerker die alte Biberdeckung entfernt hatten, galt es nämlich, zum Austausch der Fußpfetten den Dachstuhl abschnittsweise um einige Zentimeter anzuheben. Dazu hielten sie die Sparren im entsprechenden Teil des Dachstuhls mit Hilfsbalken in ihrer Position und hoben dann das Gebälk mit zwei Rangierwagenhebern an. Auf diese Weise tauschten die Zimmerleute circa 15 lfd. m schadhafte Fußpfette gegen neue Balken aus, die mit modernen Holzverbindungen

in den gotischen Dachstuhl eingebunden wurden. Alle später sichtbaren Holzteile hingegen, so beispielsweise sämtliche Sparren, wurden zimmermannsmäßig mit klassischen Holzverbindungen repariert. Die Aufschiebblinge hingegen entpuppten sich bei genauer Inaugenscheinnahme auf dem Gerüst als dermaßen marode, dass sich der Architekt wunderte, „dass das überhaupt gehalten hat.“ Die Zimmer-

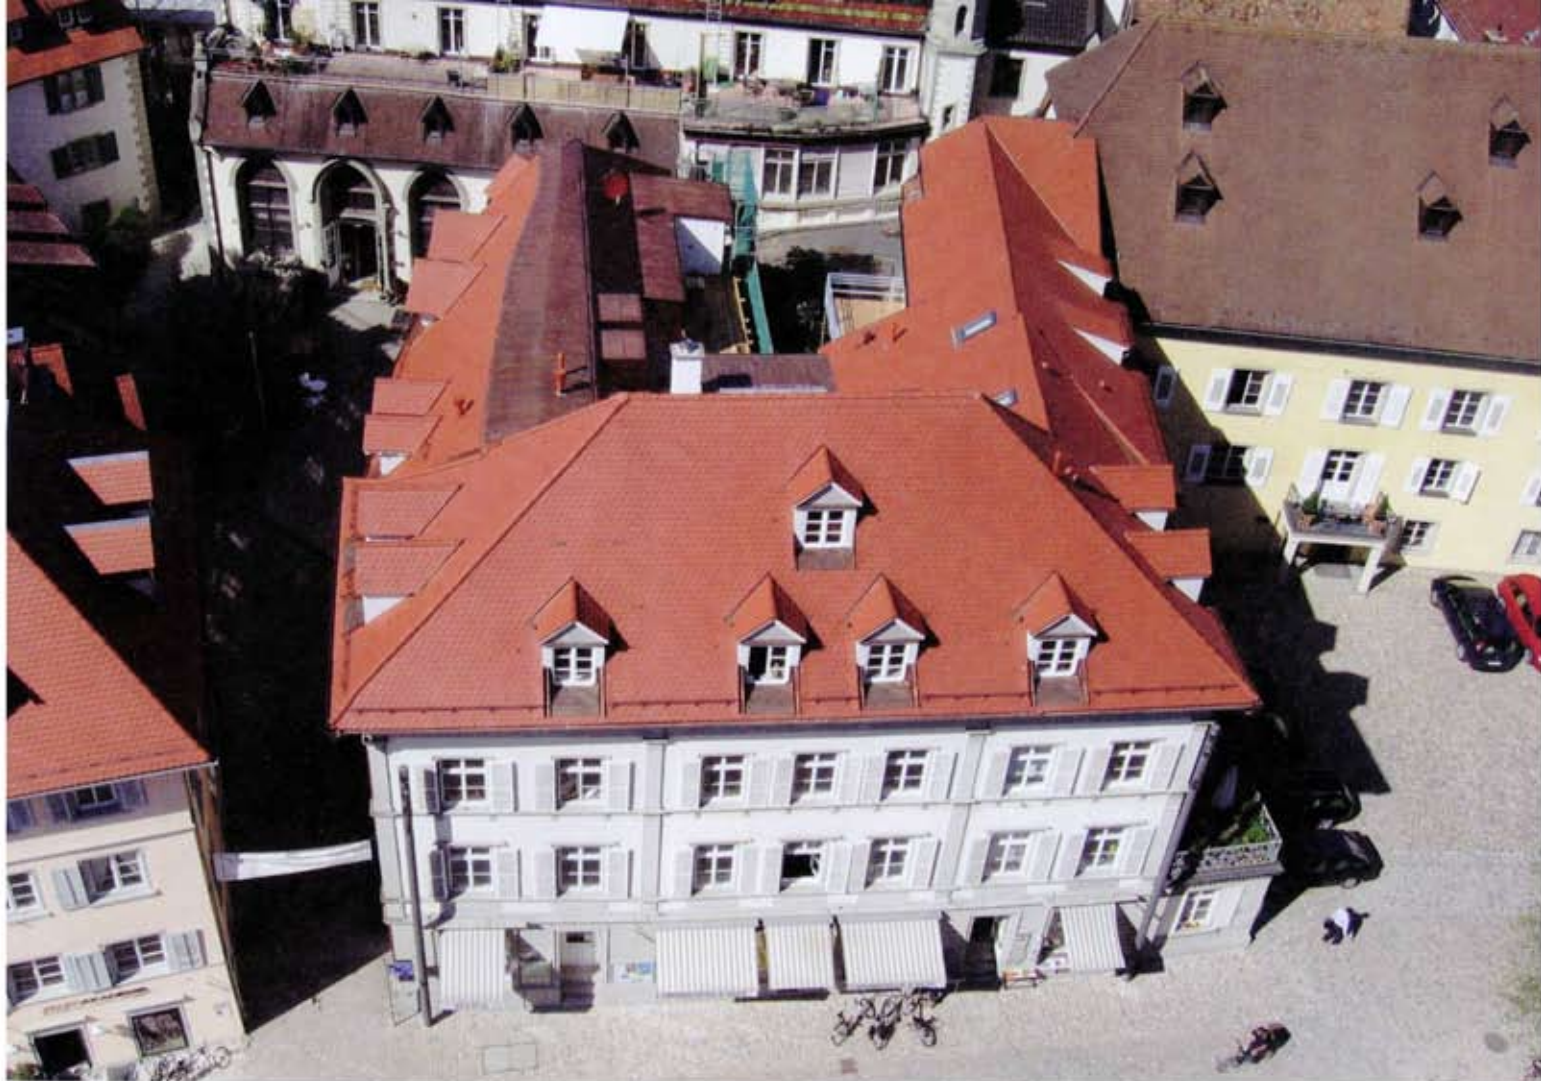
Der ehemalige vordere Domdekaneihof kurz vor Abschluss der Bauarbeiten: Die neuen Gauben sind von den Originalen nicht zu unterscheiden

außerdem wurden vier moderne Gauben ergänzt. Zur Straßenseite wurden hingegen auf jedem der drei Gebäudeteile jeweils zwei Gauben hinzugefügt, die den Bestandsgauben bis ins Detail nachempfunden wurden. Das Ergebnis fiel so überzeugend aus, dass es heute nur wenigen Konstanzern Bürgern gelingen dürfte, die neuen Gauben von den Originalen zu unterscheiden.

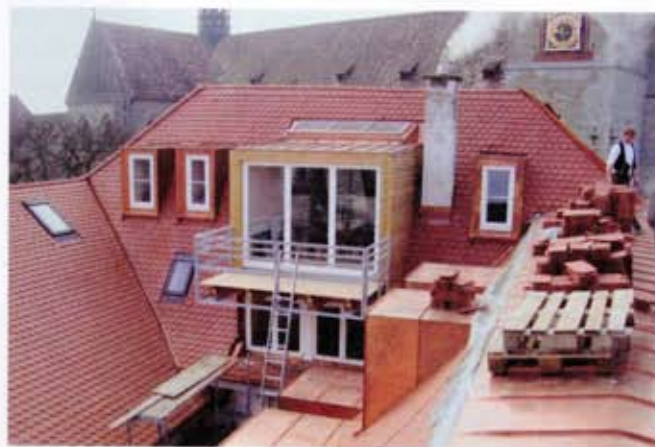
Im Innenhof hingegen grenzen sich alle neuen Elemente deutlich vom Bestand ab

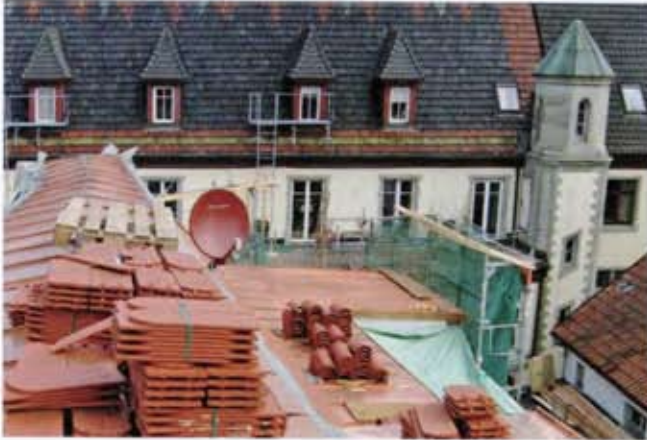
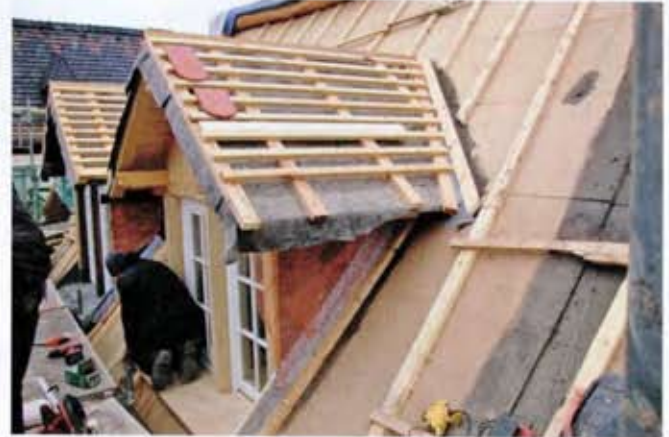
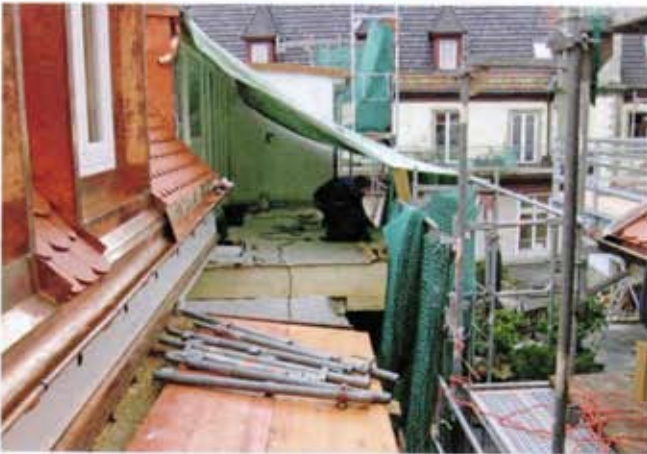
Oben von links: Der Westflügel erhielt auf dem First eine neue Kupferverkleidung. Daneben eine originalgetreu nachgebaute Gaube

Darunter: Einer der neuen Balkone und Verkleidung einer neuen Gaube im Innenhof mit Kupferblech

Sämtliche Bestandsgauben wurden von den Zimmerleuten originalgetreu restauriert, während sie die sechs neuen Gauben zur Straßenseite (zwei Barockgauben auf dem Haupthaus zum Münsterplatz, zwei Gründerzeitgauben auf dem West- und zwei einfache SchlepPGAuben auf dem Ostflügel) dem Bestand mit großer Sorgfalt anpassten. Im Innenhof sind die neuen Bauteile hingegen deutlich vom Bestand zu unterscheiden: Vier moderne Gauben mit Kupferverkleidung sowie drei Balkone mit großen Glaschiebetüren. Die statische Verankerung der Balkone er-

wies sich allerdings als recht kompliziert und musste für jeden Balkon individuell gelöst werden: Im Westflügel wurden neue Stahlträger an den alten Deckenbalken befestigt, im Ostflügel wurden die Träger auf eine Bestandswand aufgelagert, während im Haupthaus die neuen Deckenbalken der Galerieebene aus dem Baukörper auskragen.

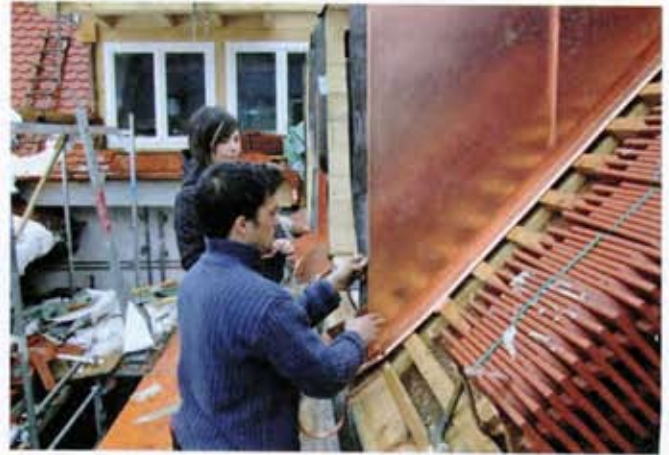
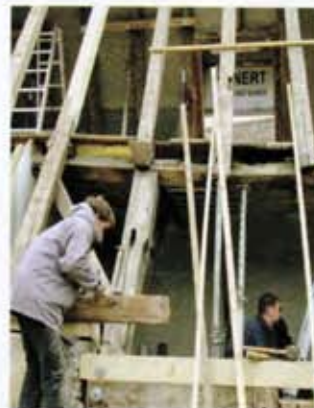
Für den Austausch der beschädigten Fußpfetten mussten die Zimmerleute den Dachstuhl mit Rangierwagenhebern anheben

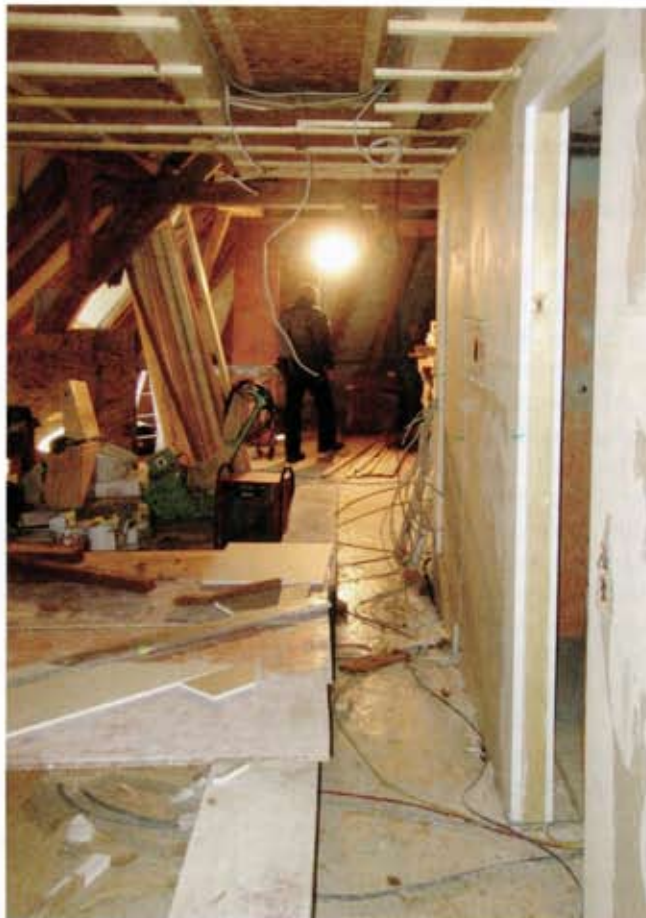
Im Flur der großen Wohnung im Westflügel ließen die Handwerker in der Decke eine Aussparung für die indirekte Belichtung des fensterlosen Raumes frei

Die Innenwände bauten die Handwerker allesamt in Trockenbauweise, während die skulpturale, aus geöltem Rohstahl gebaute Treppe ins Galeriegeschoss eine Einzelanfertigung des Schlossers ist. Bemerkenswert ist zudem die Belichtung des fensterlosen Flurs: Hier ordnete der Architekt eine indirekte Beleuchtung an (siehe Bild oben links), wodurch das Neonlicht beinahe wie Tageslicht wirkt. Bei der Installation dieser Beleuchtungs kam den Handwerkern die Tatsache zugute, dass die Decke aufgrund des nicht benötigten Schallschutzes zur Galerie-

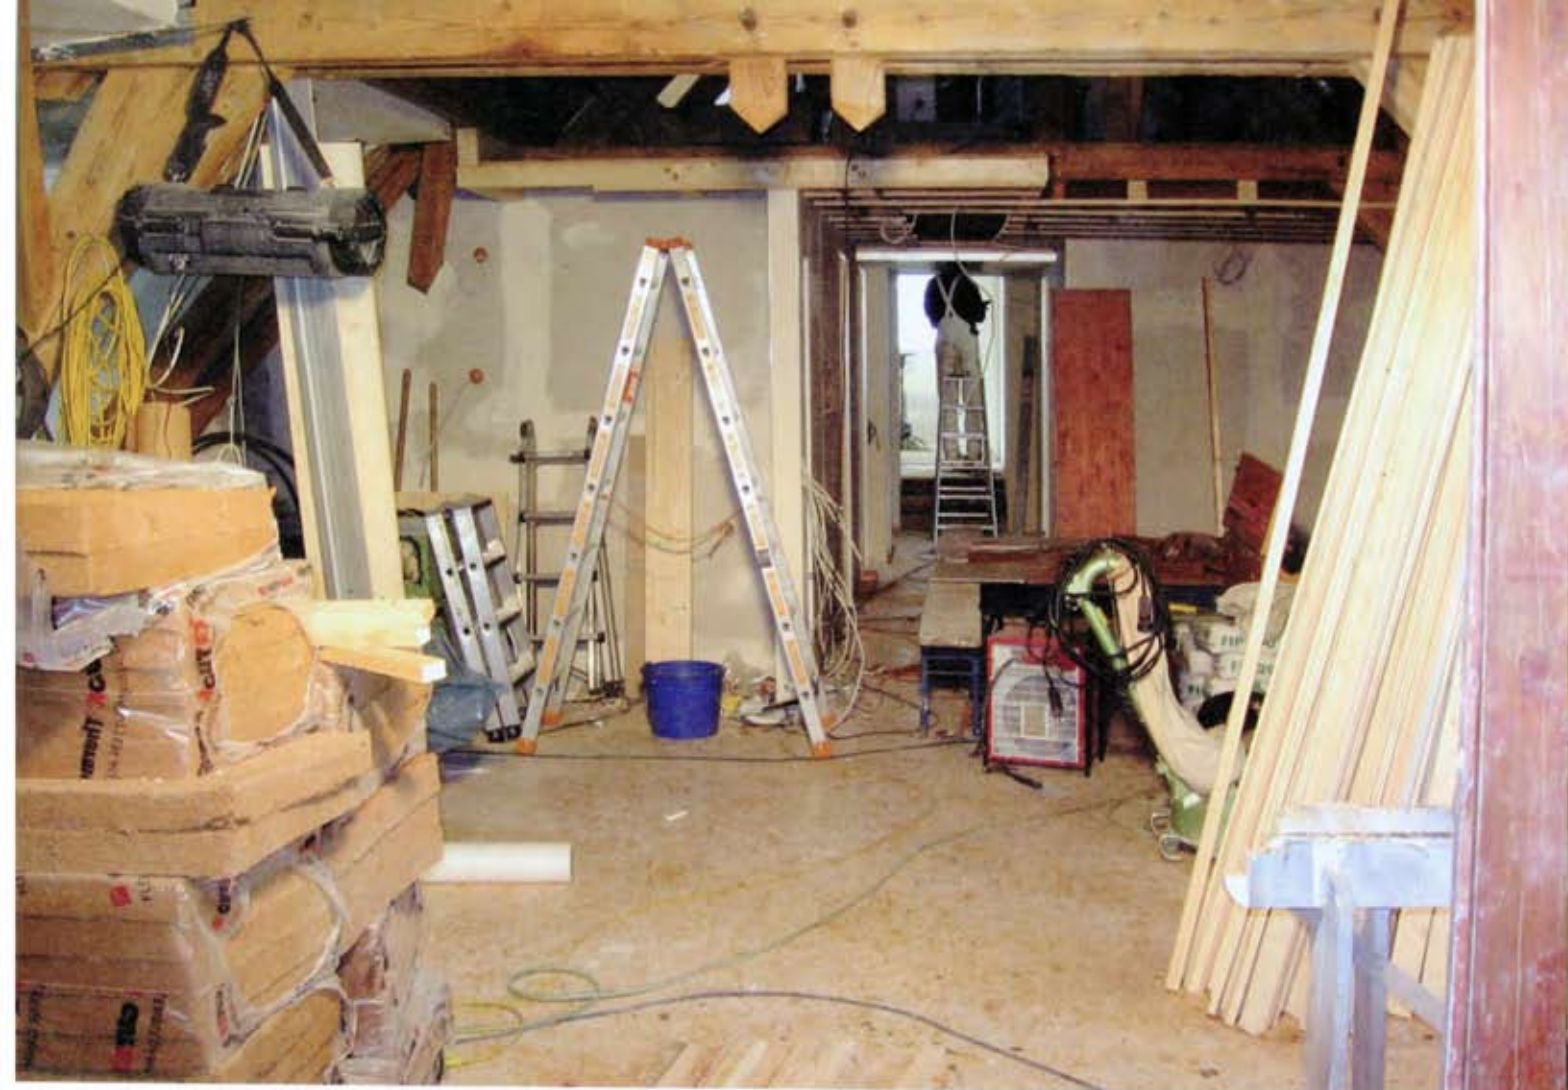
Durch die Aufdopplung der Bestandssparren war es möglich, trotz einer Zwischensparrendämmung den historischen Dachstuhl sichtbar zu belassen

Um das künftig als Wohnraum genutzte Dach mit einer zeitgemäßen Dämmschicht versehen zu können, ohne dabei jedoch die teilweise über 500 Jahre alten Sparren hinter einer Gipskartonplatten verschwinden zu lassen, entschied sich Andreas Spaett für eine Aufdopplung der Sparren mit 18 cm dicken Balken, die heute die Holzwoleleichtbauplatten der Zwischensparrendämmung verbergen. Darüber verlegten die Handwerker eine weitere, auf der Außenseite bituminierte Holzwoleleichtbauplatte als Unterspannbahn.

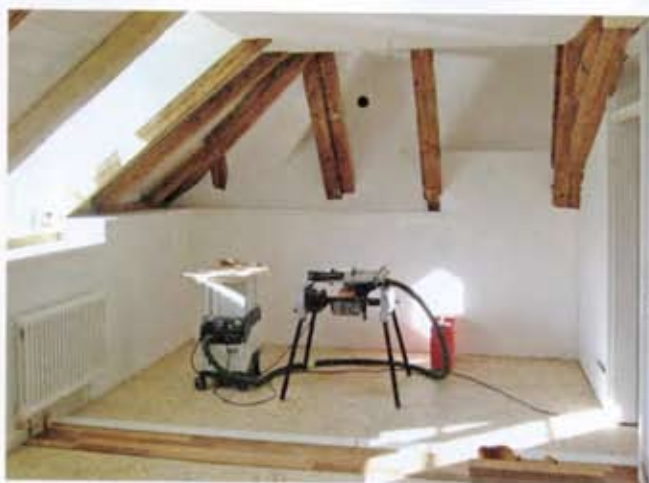
Sämtliche Innenwände führten die Handwerker in Trockenbauweise aus. Da es auf der Straße keinen Lagerplatz für die Baustoffe gab, mussten diese im Dachraum gelagert werden

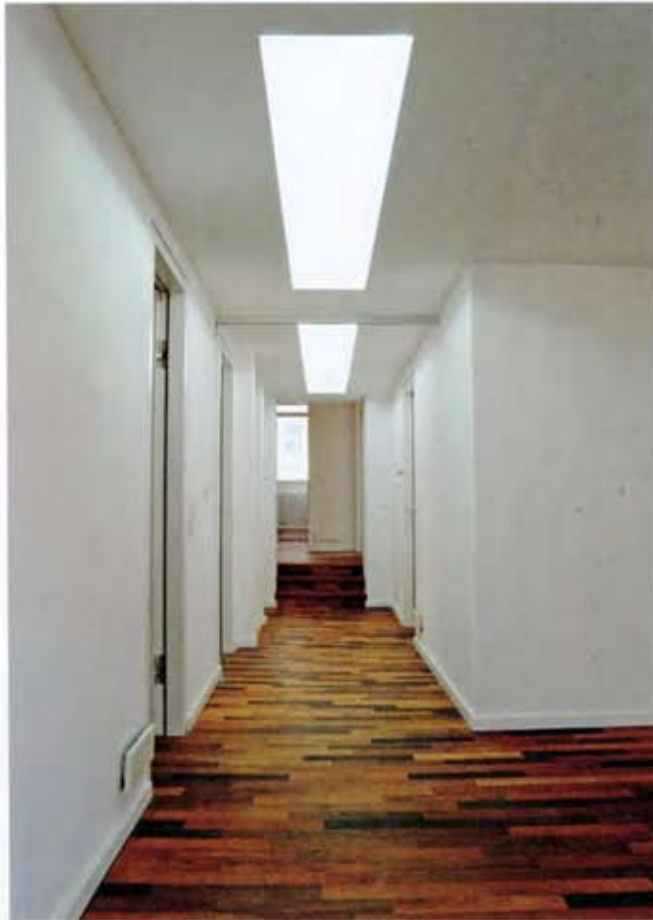
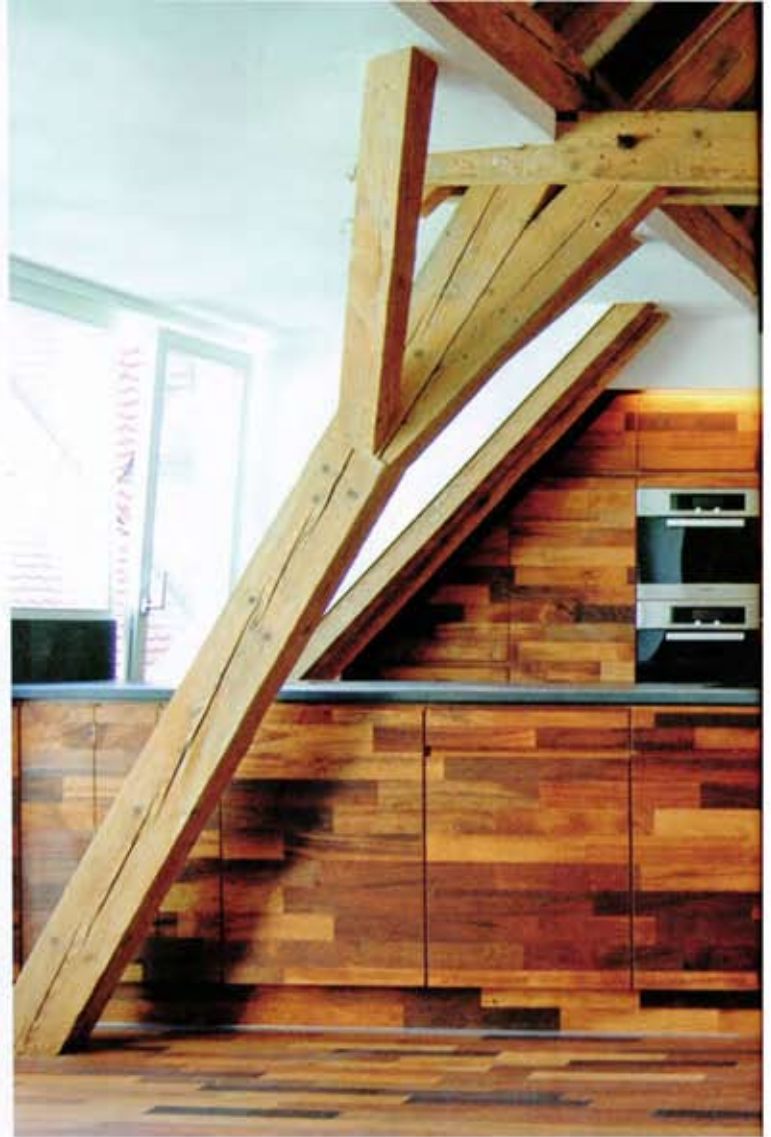
Der Flur wird durch verdeckte Neonröhren indirekt belichtet

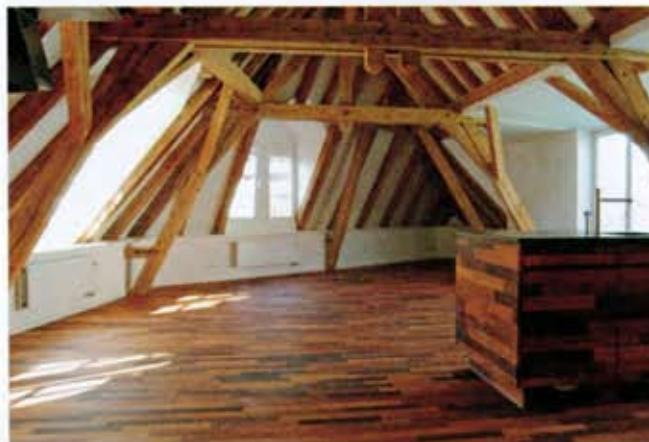
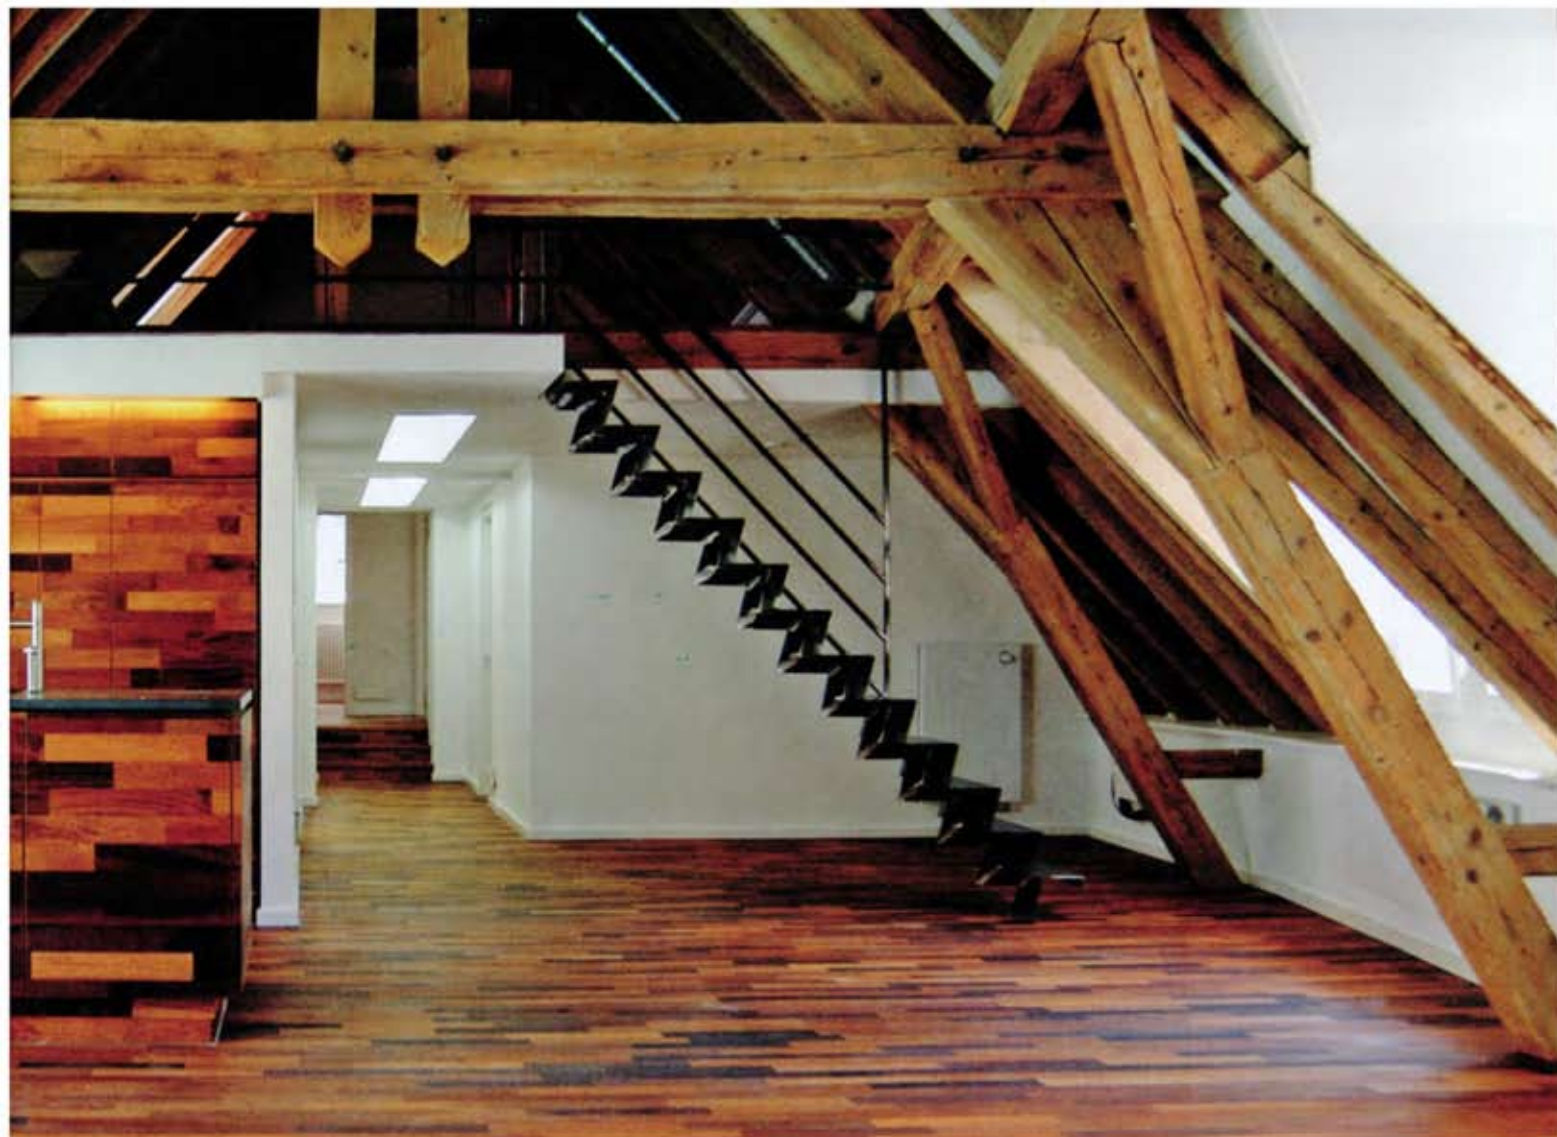
Der historische Dachstuhl dominiert die Wohnung im Westflügel. Daher wählte der Architekt für den Innenausbau nur wenige Materialien und Farben

Die Küche besteht aus dem gleichen Holz wie das Parkett und scheint daher aus dem Fußboden zu wachsen. Die Stahltreppe zum Galeriegeschoss wurde von einem Stahlbauer individuell gefertigt

(siehe Fotos auf dieser Seite) wählte der Architekt bewusst nur wenige, edle Materialien – aus gutem Grund: „Die Wohnung ist durch den Dachstuhl, den wir hier ganz bewusst als prägendes Gestaltungsmittel inszeniert haben, schon nervös genug. Deshalb sollten sich die modernen Bauteile zurücknehmen“, erklärt Andreas Spaett. Aus dieser Vorgabe entstand zum Beispiel die Idee, das Parkett aus Mer-

bau-Holz nicht nur als Fußbodenbelag, sondern auch für die Verkleidung des Küchenblocks und der dahinter in die Wand integrierten Küchenschränke zu nutzen. Was gestalterisch außerordentlich gut aussieht, da der Küchenblock optisch aus dem Parkett zu wachsen scheint, war für den Schreiner erst einmal eine schwierige Aufgabe: Er musste aus dem Parkett Platten herstellen und entschied

sich schließlich für Sperrholzplatten, die er beidseitig mit dem Parkett verleimte. „Das Parkett musste unbedingt beidseitig aufgeklebt werden, das sich die Platte sonst durch die Spannung des Holzes verzogen hätte“, erklärt der Architekt.
